## Die alten „Beine“ sind nun stabil

An der Grimmaer Pöppelmannbrücke geht es gleich auf drei Baustellen zur Sache

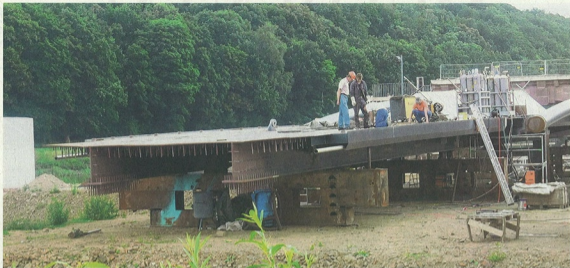
Vorbereitung für die Montage im September: An der ersten Hälfte der neuen Brückenkonstruktion aus Stahl wird emsig gehämmert und geschweißt.

Schließlich „Baustelle“ Nummer drei. Die steht etwas abseits am Muldeufer; ist 130 Tonnen schwer und 38 Meter lang. Nämlich die erste Hälfte der neuen Stahl-Brückenkonstruktion, die bereits vor drei Monaten (die LZV berichtete) nach Grimma gebracht wurde, nun aber endgültig zusammengeschweißt und montiert wird, um sie spätestens Anfang September auf die Pfeiler zu heben. Auf den mit den historischen Porphyresteinern, der jetzt ertüchtigt wurde, und im Osten auf den, der als weißer Betonklotz ein bisschen einsam in der Mulde rumsteht und eigentlich nur als Hilfsmittel dient, bis im nächsten Jahr auch der zweite Brückenteil montiert wird. Ebenso mächtig wie das erste halbe Brückensegment wird auch der Kran selbst müssen, der diesen Stahlkoloss in rund fünf Wochen auf seine neuen starken Beine hebt.
